内江市第三水厂（一期）工程

水土保持设施验收报告

建设单位：内江市水务有限责任公司

编制单位：四川众望安全环保技术咨询有限公司

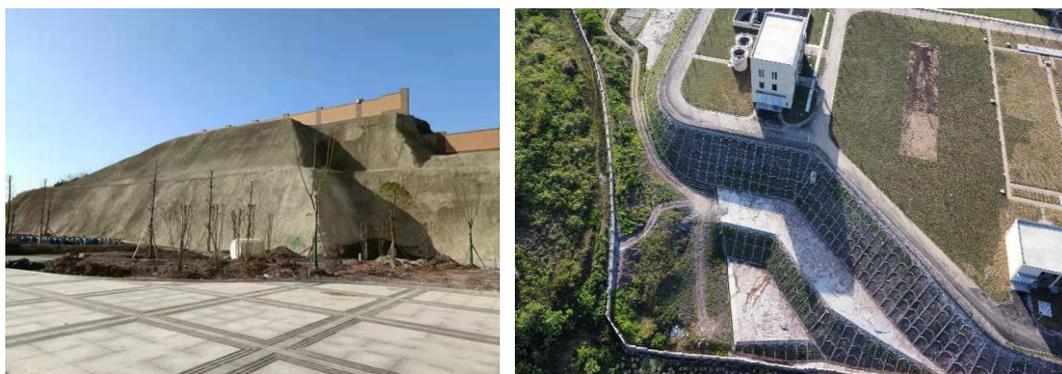
图 1.1-2 厂区内外护坡工程现状

净水厂建设与周边形成开挖边坡和填方边坡，挖方边坡高度约 2.6~21.00m，填方边坡高度约 4.15m~15.00m。挖方边坡采用网格植被护坡、喷锚挂网护坡、人字形截水骨架植被护坡及直立式路肩墙支挡；填方边坡采用拱形截水骨架植被护坡、人字形截水骨架植被护坡。其中喷锚挂网护坡面积 10500m²，格构植被护坡（网格植被护坡、拱形截水骨架植被护坡、人字形截水骨架植被护坡）面积 7845m²。

沿净水厂红线布置围墙，其中西北侧及东南侧布置挡土墙。围墙高 3m，长 2015m；西北侧挡土墙为直立式路肩墙，采用 M10 水泥砂浆砌筑 MU40 毛石，墙高约 3m，长度约 73m；东南侧挡土墙为桩板墙和衡重式墙，桩板墙长度约 60m，桩长 14m~17m，共 12 根桩，每根桩内通长布设 $\phi 57 \times 3.0\text{mm}$ 检测钢管 3 根；衡重式墙约 32m，挡墙材料为 C20 砼，挡墙高度约 2m~9m。

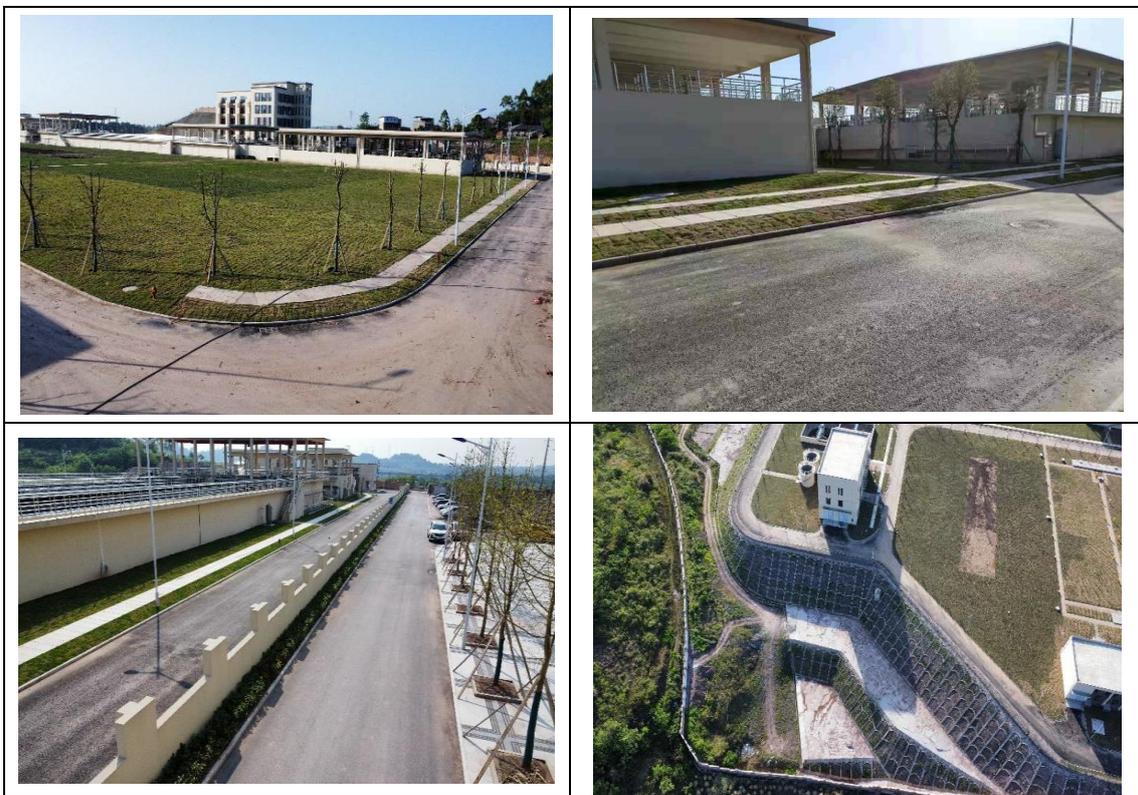
图 3.5-1 项目现场实地勘察情况

在资料整理分析的基础上对各防治区进行了实地调查、测量、核实实施的水土保持设施。现场实地勘察情况如图 3.5-1 及项目现场检查图片所示。
